**Montering av større og kraftigare betongelement som bølgebrytarar i enden av piren utanfor moloen er det klårt viktigaste tiltaket når den stormskadde båthamna i Uskedalen no skal reparerast og restaurerast. Dei tre betong-elementa som vart montert som ein del av utvidinga sist vinter var for små og svake og dei var slik lenka saman at dei braut seg laus frå kvarandre.**

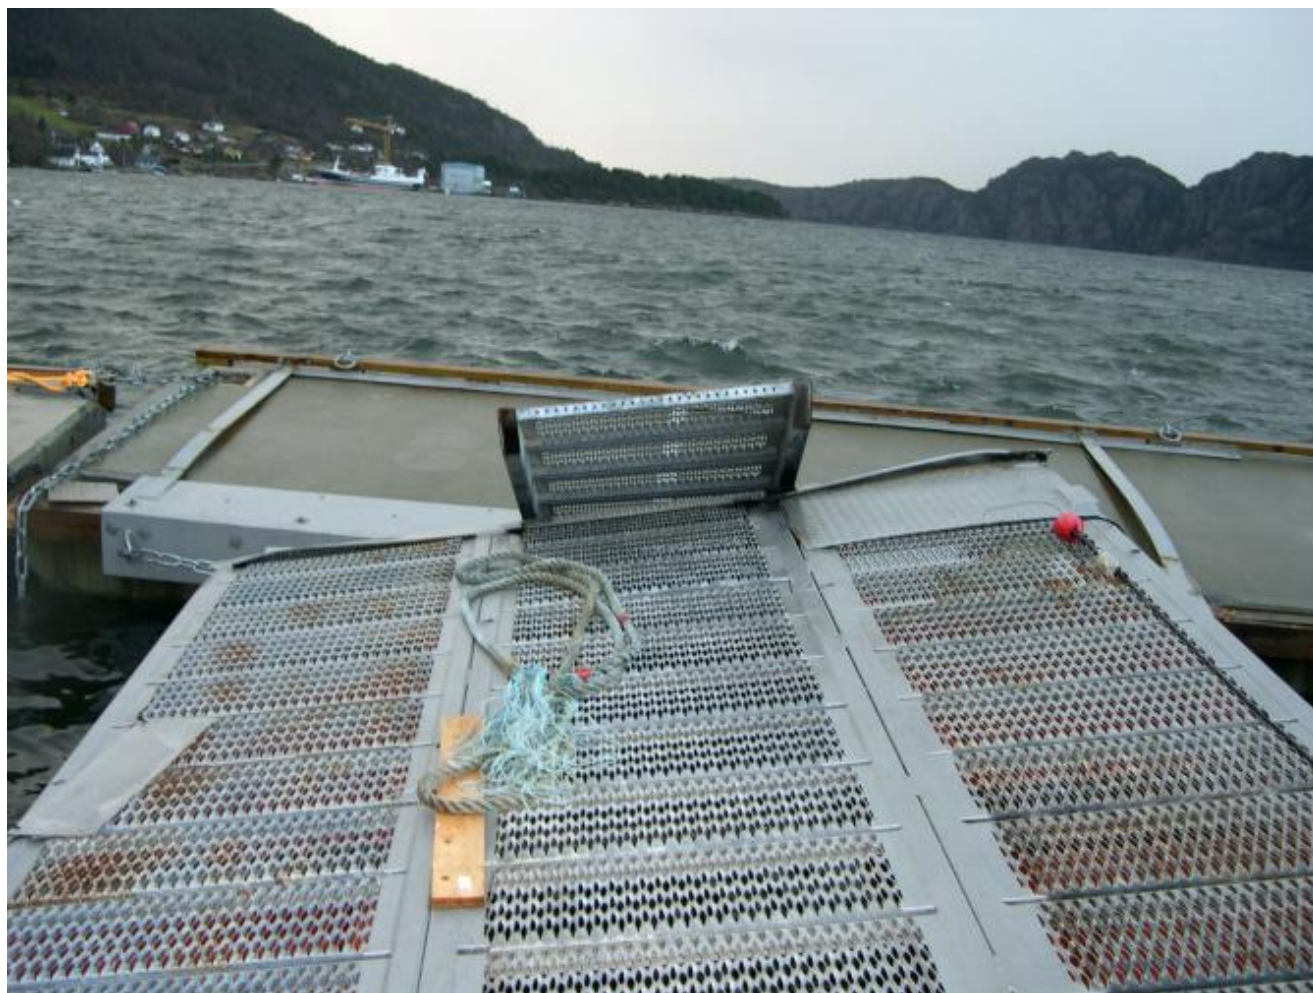
Betong-elementa som var skamfert av stormen skal erstattast med breiare og djupare element. (Foto: Ola Matti Mathisen)

Takstmannen frå forsikringsselskapet IF har no sendt ei uttale og Erdal fortel at han konkluderer med at anlegget var godt og var godt fortøyd. Men det var for svakt i festene mellom betong-elementa.

- Det var for lite betong. Eit liknande anlegg i Bergen vart påført samme slags skadar i den samme stormen, fortel Erdal.

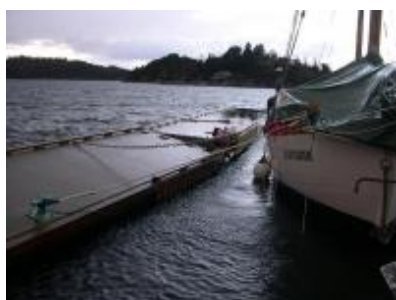
Elementa som som låg ytterst og var bølgebrytarar sto ikkje i mot stormen, som hadde orkan i kasta. Nå blir dei erstatta med kraftigare saker. (Foto: Ola Matti Mathisen)

Takstmannen til forsikringsselskapet IF har slått fast at to av dei tre elementa må skiftast ut og då er det naturleg å gå til heil utskifting av bølgebrytarane.
