Dette er syndaren bak leidningsbroet

**Det var heldigvis ikkje nødvendig å stoppa vassforsyninga for fleire enn 4-5 husstandar på Korsnes etter den store lekkasjen i Skorane søndag kveld.**

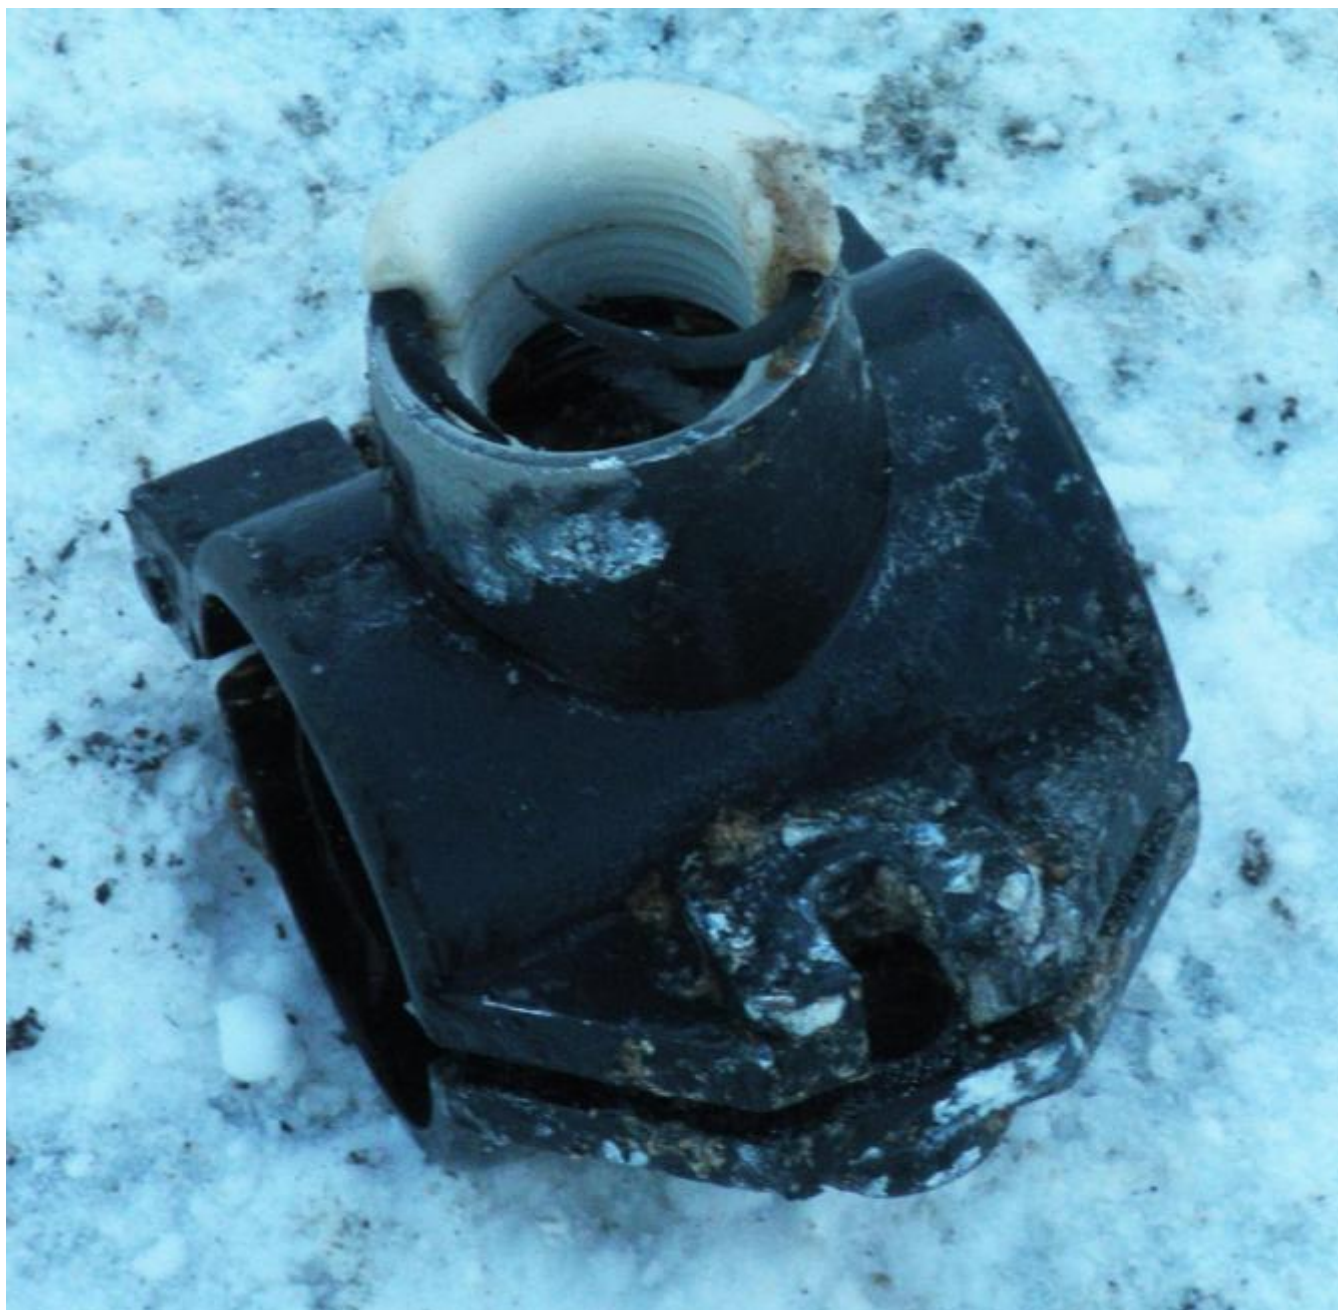
Rørleggjarane Johannes Feet og Knut Stensletten kunne konstatere at lekkasjen hadde ein klår teknisk årsak. Det var skjedd brot på ein plastikkdel i noko som kallast ein anboringsklammar.

Dei skifta ut den skada plastikkdelen på anboringsklammaren med ein del av messing. Den sprekk nok ikkje på ei stund.

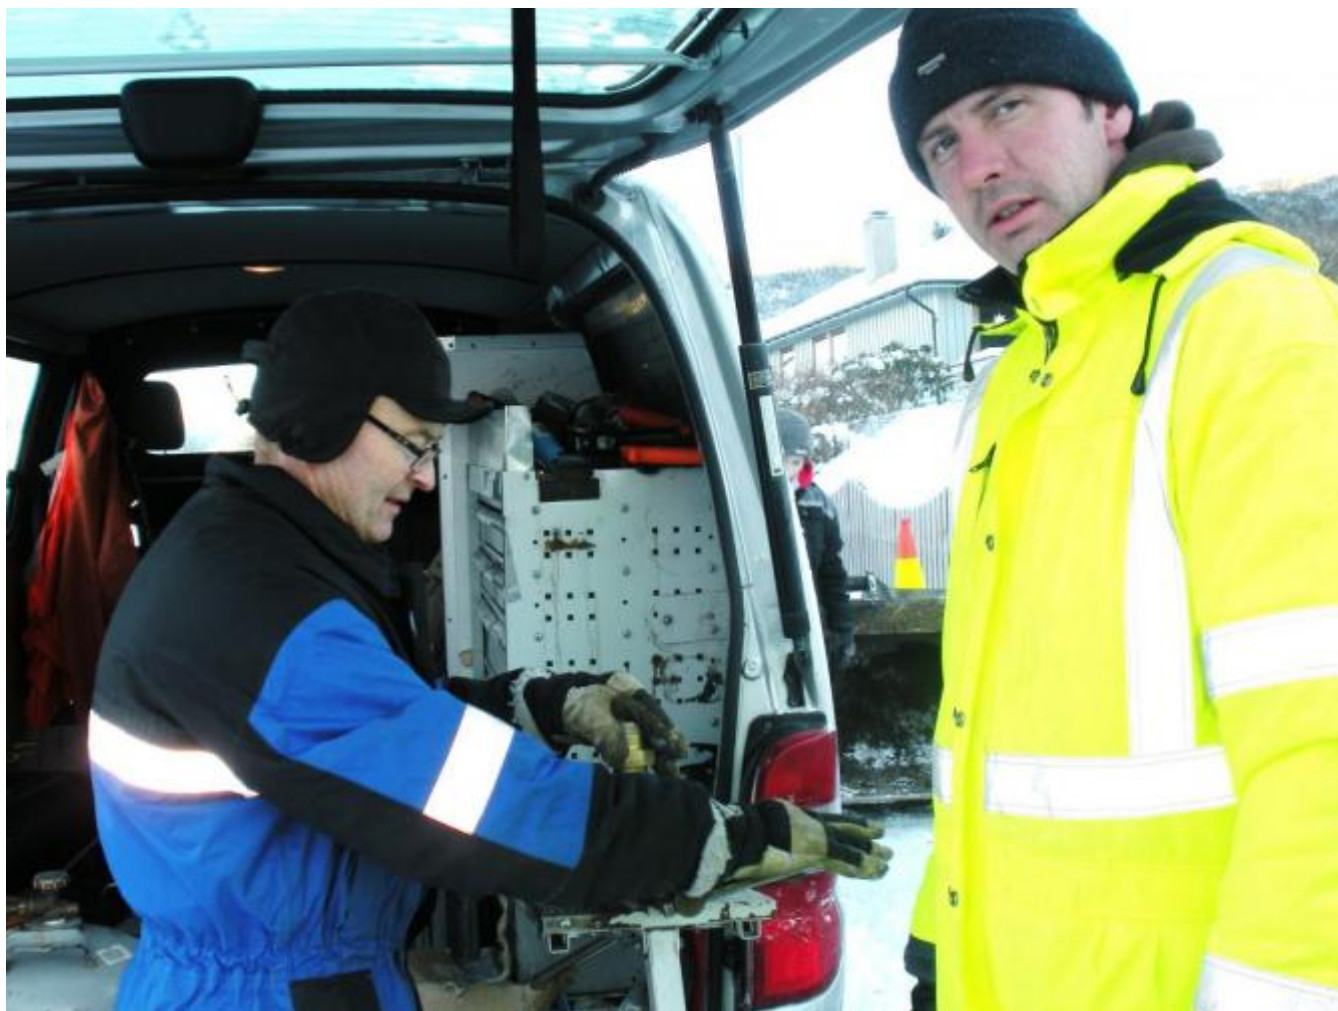
Rørleggjarane Johannes Feet og Knut Stensletten i arbeid i Skorane.

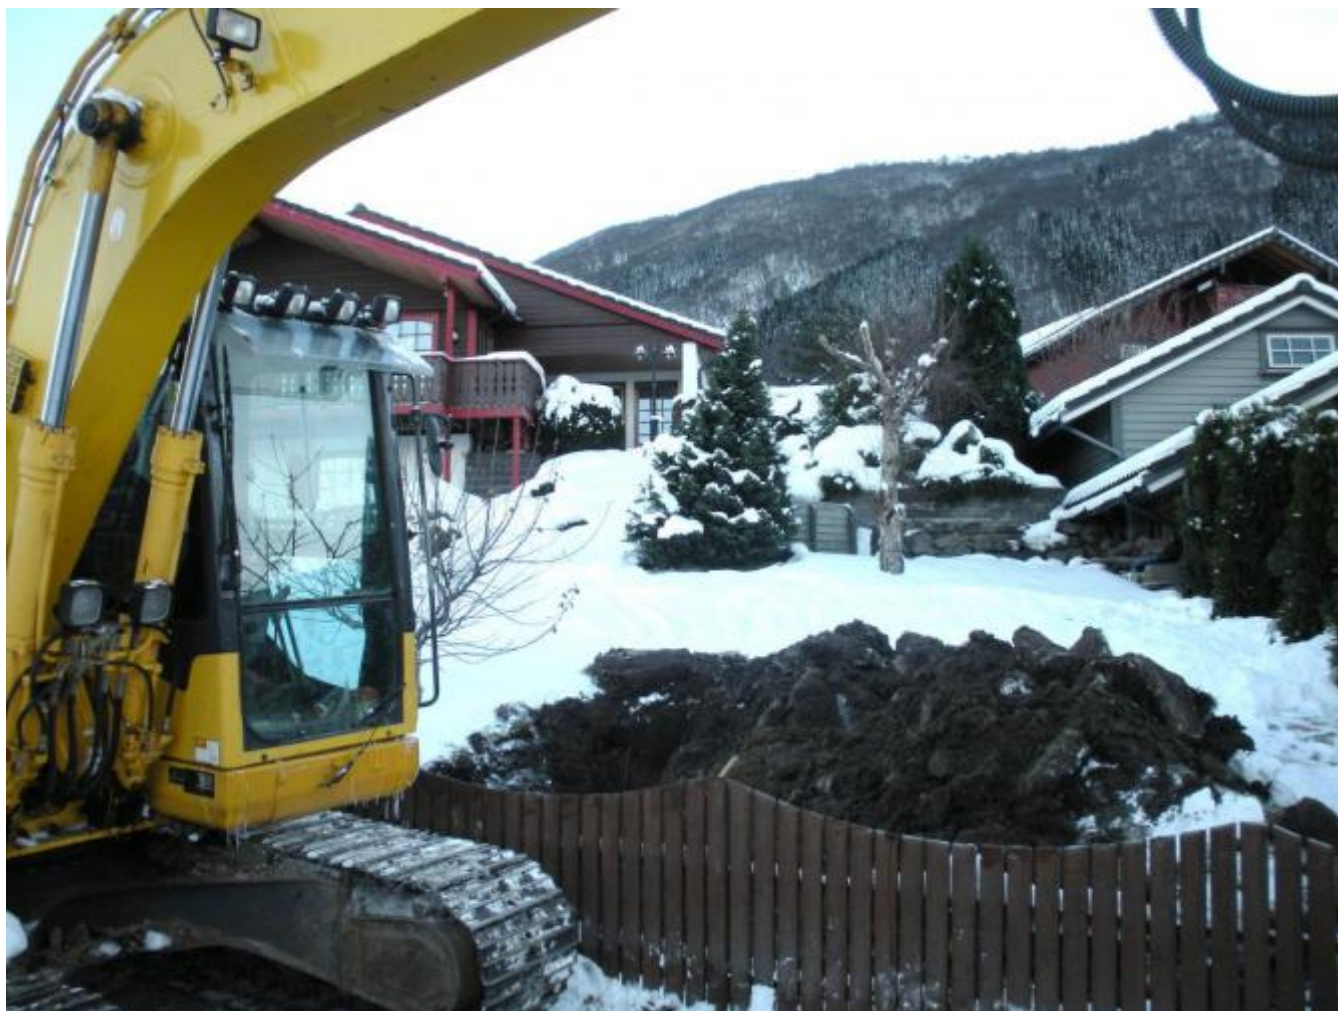
[Her var lekkasjen i Skorane](#)

Leidningsbrotet viste seg som antatt å ha skjedd på eigedomen Skorane 22 og var lett å finne då vatnet viste veg.
