## Ekstra overløp skal hindra vasskade i Beinavikjo.

**Kvinnherad kommune har ferdigstilt arbeidet med å etablera eit ekstra overløp frå ein kum i Beinavikjo. Bakgrunnen for denne etableringa er for å få sikra overløpet i periodar med høg springflo. Dette betyr at i vanleg drift vil røyrret ikkje vera i bruk, men berre vera som ei ekstra sikring. Det er einingsleiar for Vatn og avløp, Egil Eide, som fortel dette til Uskedalen.no**

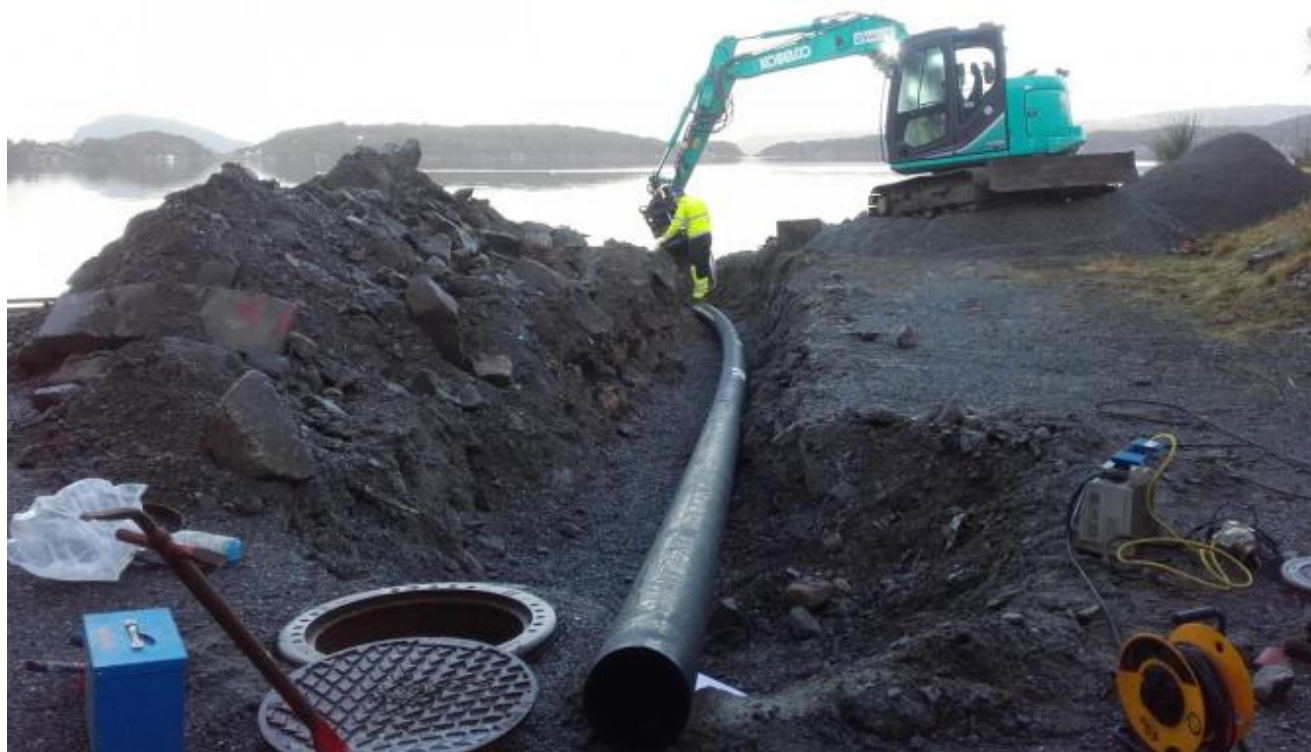
Det vert lagt røyr som skal ta overløpet dersom noko går gale.

No er det lagt ny ledning som ligg høgare og som skal vera som ein reserve dersom avløpet frå pumpestasjonen ikkje fungerer. Dette er eit naudoverløp utan tilbakeslagsventil der vatn og evt. kloakk vil gå ureinsa ut i fjorden.

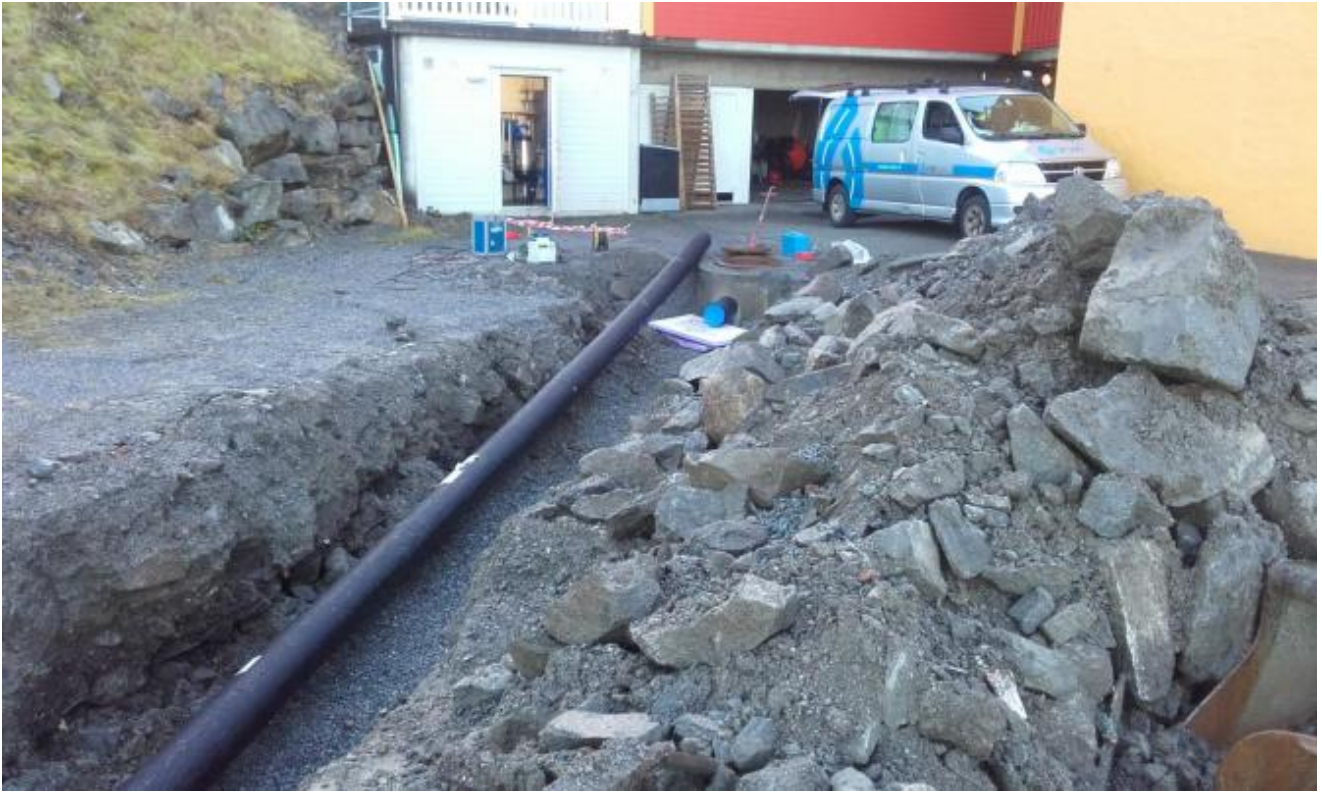
Overløpet går frå kum og på djupt vatn. Pumpestasjonen i bakgrunnen.
