Noko også for Uskedalen?

31.01.2007

RIXØ-bølgebrytere

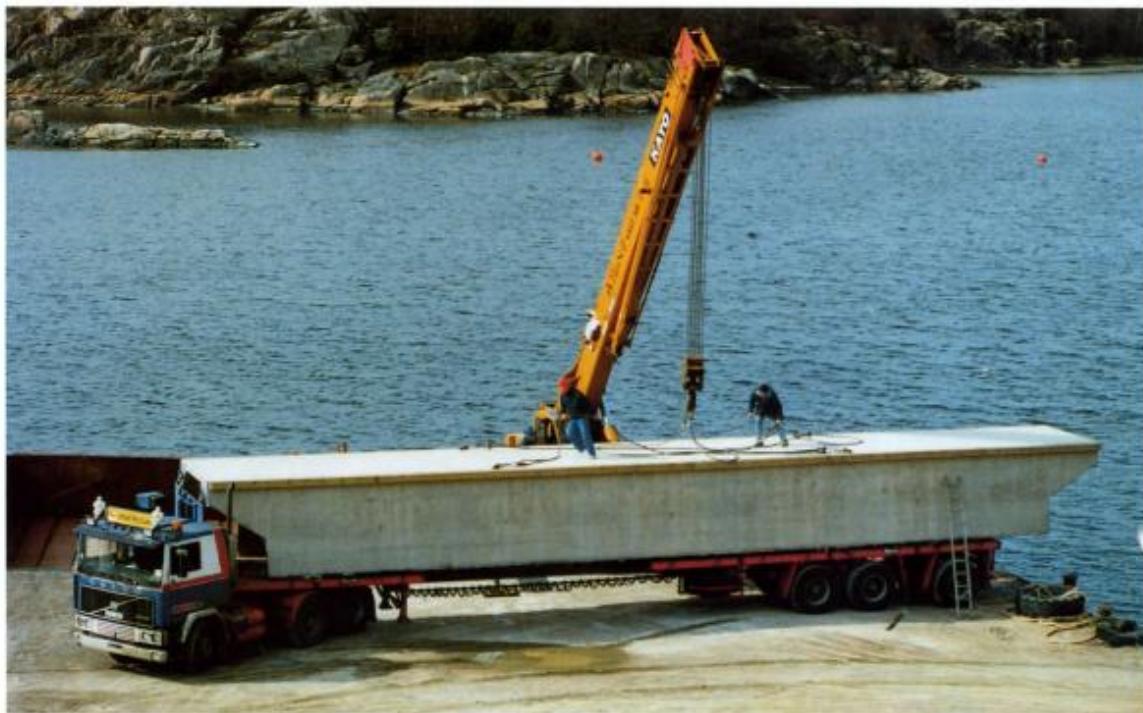
RIXØ bølgebrytersystem har mange fordeler framfor en konvensjonell molo.

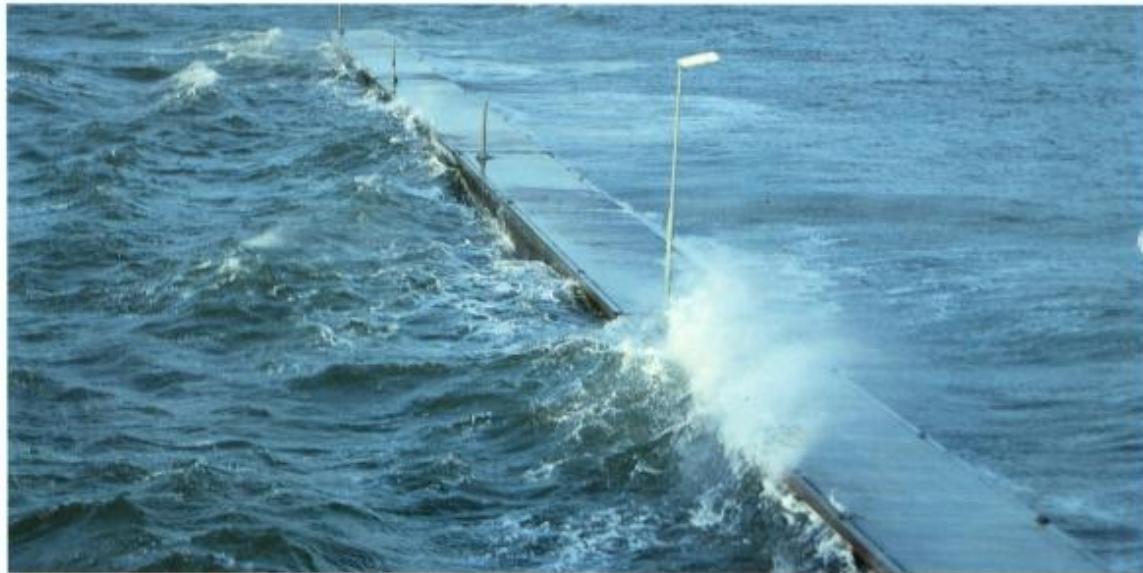
RIXØ-bølgebryter

- Tillater ankring på dypere vann.
- Klarer tidevann på flere meter.
- Tåler storm og står imot harde værforhold, også om vinteren.
- Hindrer ikke vannsirkulasjon og hjelper dermed til med å bevare miljøet i havnebassenget.
- Er så godt som vedlikeholdsfree.
- Konstrueres etter individuelle behov med hensyn til dybde-, bølge- og vindforhold.

TEKNISKE DATA – RIXØ Bølgebrytere:	
Lengde:	20 m
Bredde:	2,7 / 3,3 / 4,3 m
Høyde:	2,0 m
Fribord:	0,5 – 0,7 m
Vekt:	36.000 – 60.000 kg
Bæreevne:	400 – 600 kg/m ²
Armert høyfast betong.

Slike bølgebrytarar er aktuelle i Rosendal. Kanskje også i Uskedalen? (Bilete presentert for forvaltningskomiteen onsdag).

I Uskedalen gjekk det først og fremst gale med sammenføyningane av dei tre betongelementa som låg ytterst og gjode tenest som bølgebrytarar. Men dei var relativt små, av eldre modell og dessutan skrudd saman med stålstag, påpeikar Lernes for uskedalen.no. No har teknologien kome mykje lenger, ikkje minst fordi oppdrettsnæringa har utvikla seg sterkt.

Der blir det satsa på bølgebrytarar som både er lengre, breiare og djupare enn dei i Uskedalen. Dessutan har dei nye og meir avanserte bølgebrytarane "skjørt". Eit hovudpoeng er det også at dei er lenka til kvarandre med kjetting slik at dei kan bevega seg kvar for seg alle vegar utan at det har noko uheldige verknader for dei andre. Men det bør leggjast til at dei samstundes er tre gonger så dyre som den typen Uskedalen satsa på.
