Geir Enes har med god hjelp gjort eit stort reparasjonsarbeid på Øyro Marina.

**Uveret Nina gjorde store skader på moloen til Øyro Marina, og den siste veka har det pågått eit stort reparasjonsarbeid. Under uveret var det grave under moloen. Særleg var det omfattende på dei ytste 40 metrane. Der vart det grave så mykje at betongplata knekka og seig. Svære steinar var også velta inn på moloen.**

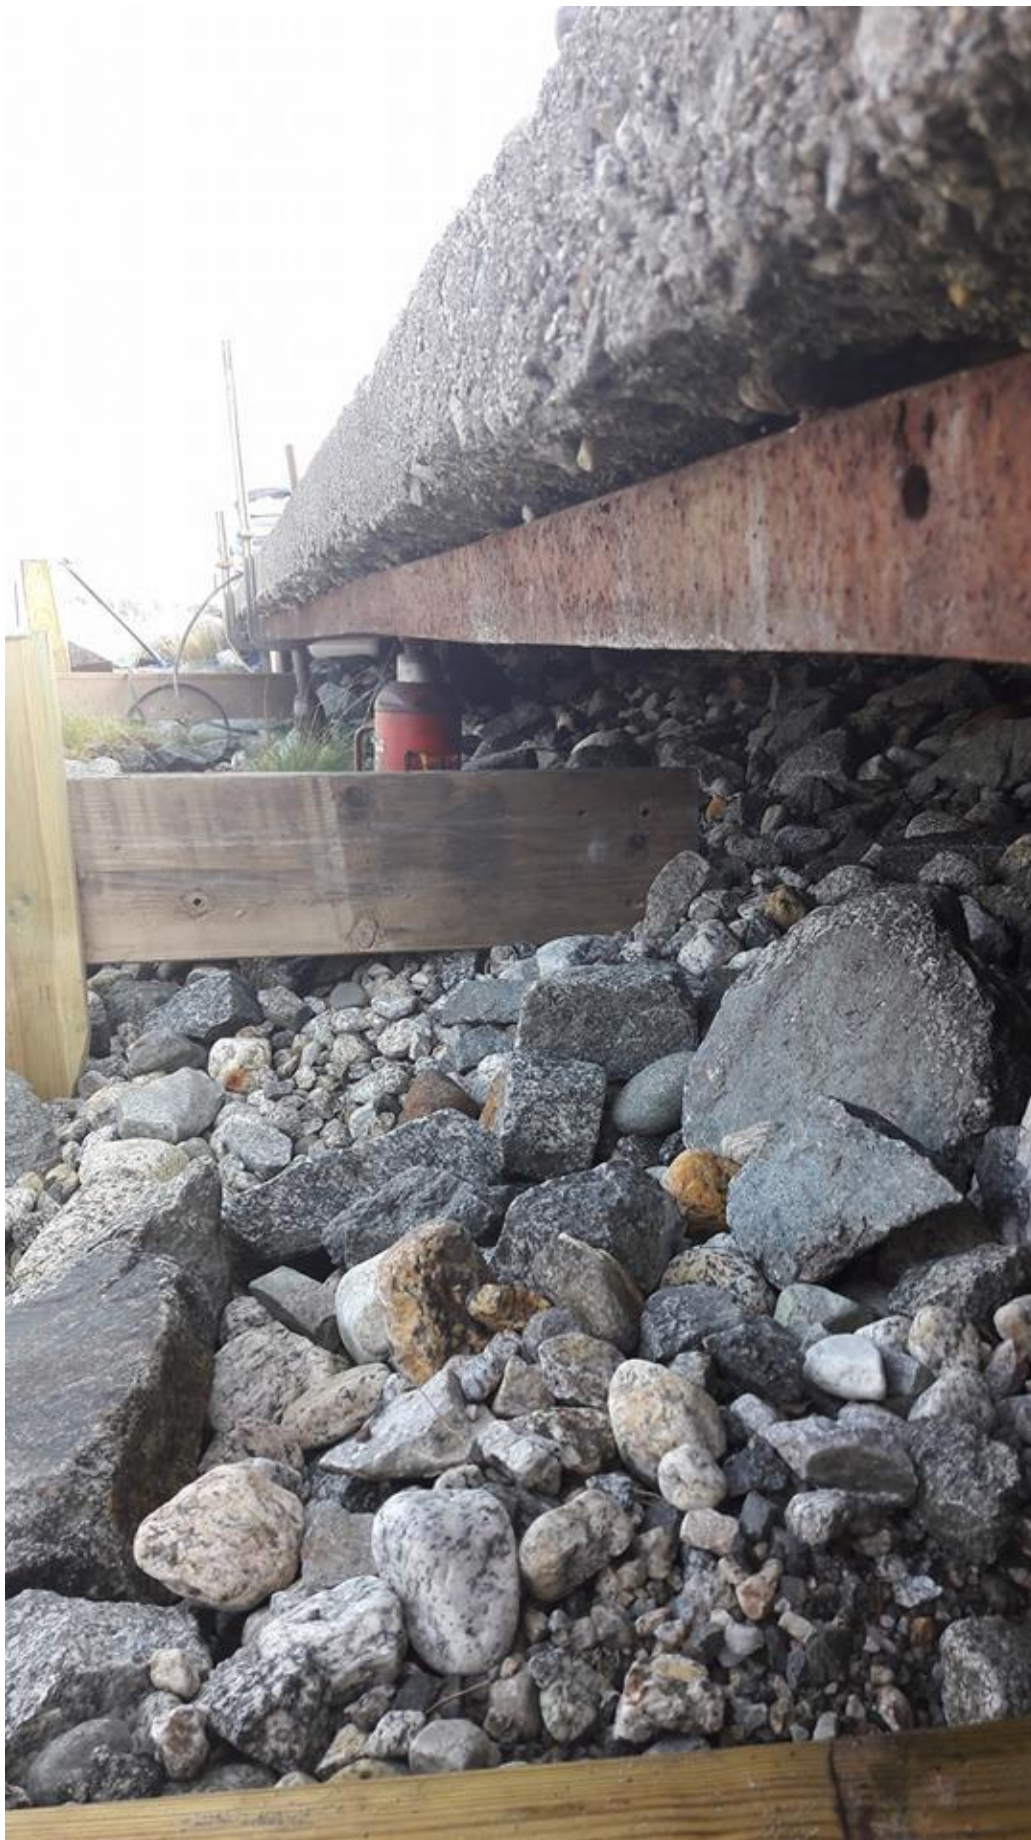
Deler av plata måtte jekkast opp før det vart fylt under og støypt.(Foto: Geir Enes)

I ei veka tid har det no vorte jobba mykje med å få steinfyllinga på utsida på plass. Dei ytste 40 metrane av moloen der betongplata knekka og seig, er jekka opp. Langs heile den 100 m lange moloen er det forskala og støypt. Til no er det brukt 20 kubikk med betong. Det vert meir støypearbeid i veka som kjem. Dette skal hjelpe til å festa steinmassane mot nytt uver.

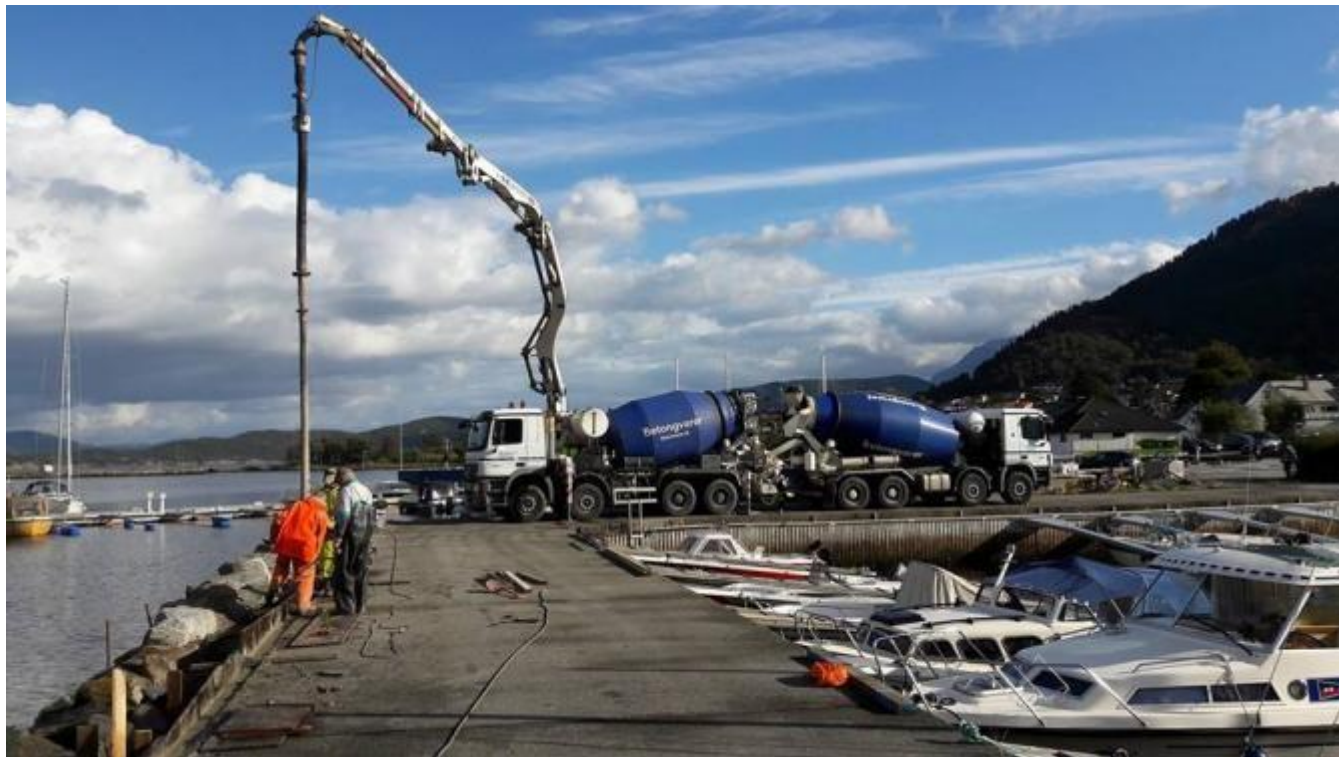
Til no er det brukt 20 kubikk betong, og det vert meir.(Foto: Geir Enes) Tekst
