Utbetring av Fylkesvegen ved Sagbekken.

10.01.2019

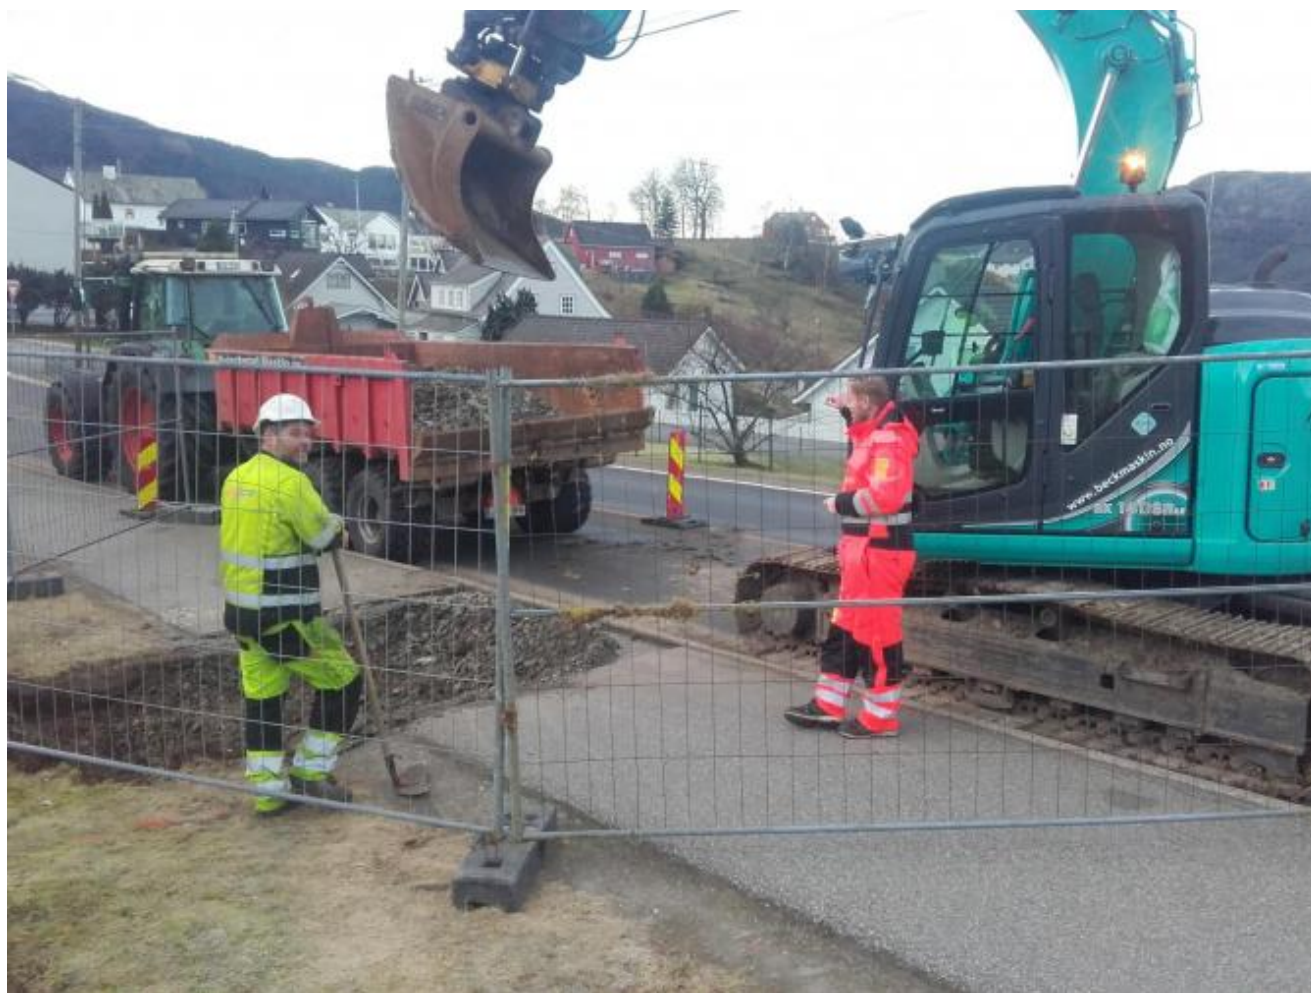
Det er Kvinnherad Maskin med Michael Stensletten som har oppdraget for MESTA med å utbetra skaden i vegen.

Det har lenge vore ei generande dump i vegen der den gamle Sagbekken går i røyre under Fylkesveg 48. No vert skaden utbetra. Det er Kvinnherad Maskin som gjer jobben på oppdrag for MESTA. Årsaka til skaden er truleg brot på hovudrøyra som igjen har ført til søkk i vegbanen.

Michael Stensletten frå Kvinnherad Maskin fortel at arbeidet vil ta minst ei veke. Fyrst må ein ned for å finna røyret. Det må gjerast på ein forsiktig måte ettersom det ligg høgspenn og fiber i vegtraseen. Så må vatnet førast i ny røyre 50 - 60 meter ned til ny kum. Etter det kan ein starta arbeidet med å kryssa fylkesvegen og finna skaden og få den utbetra.

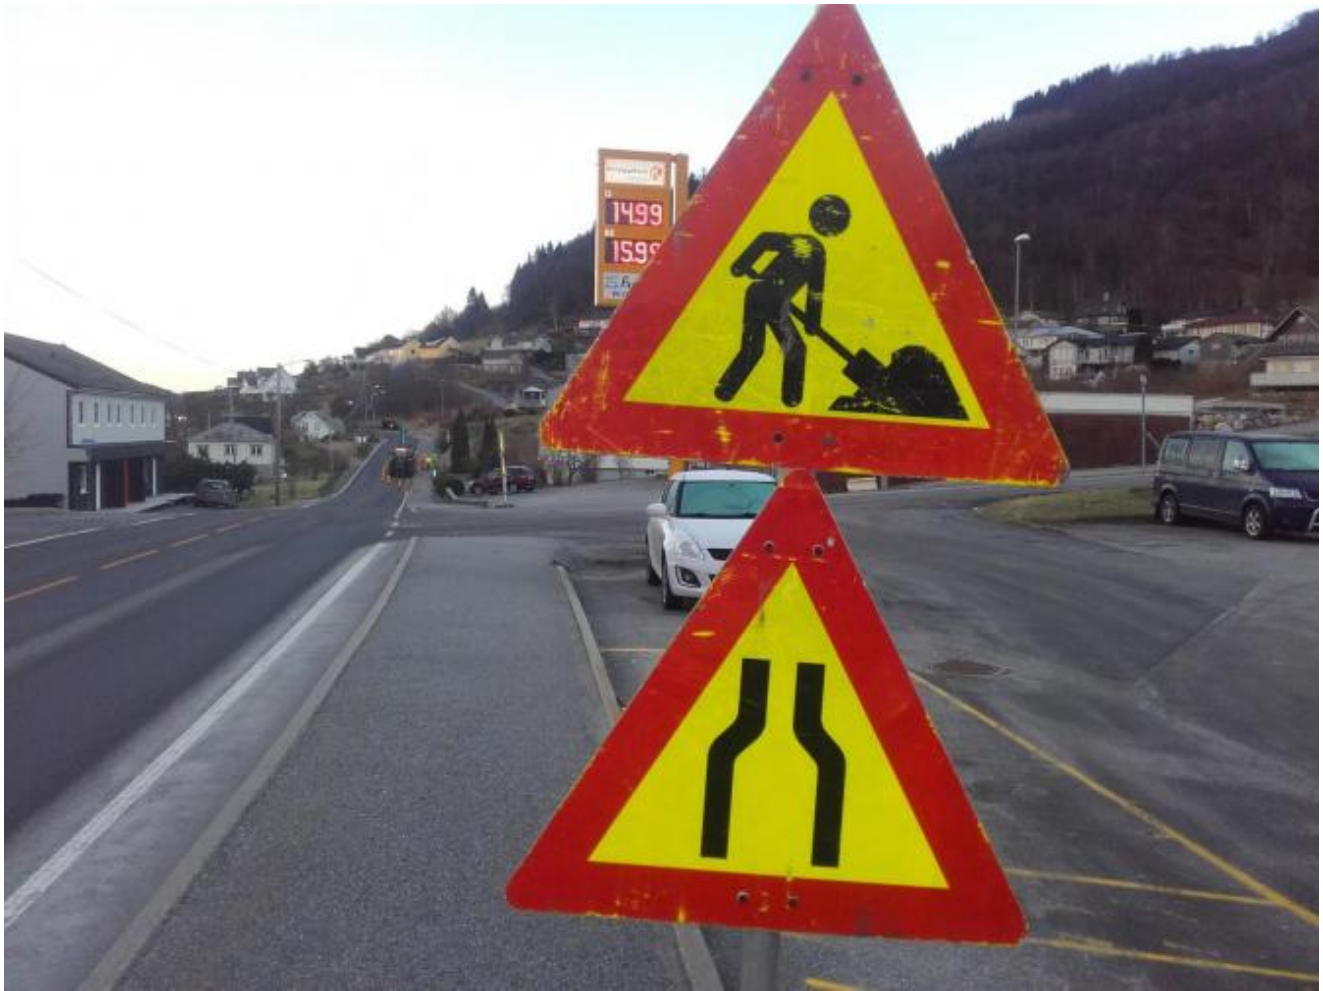
Vegarbeidet er skilta og vegbanen er avgrensa til eit køyrefelt.

Fylkesvegen vert ikkje stengd mens arbeidet pågår. Vegbanen er avgrensa til eit køyrefelt på plassen.
