Kummane på Kjærlandssido er fornya og sikra.

15.03.2019

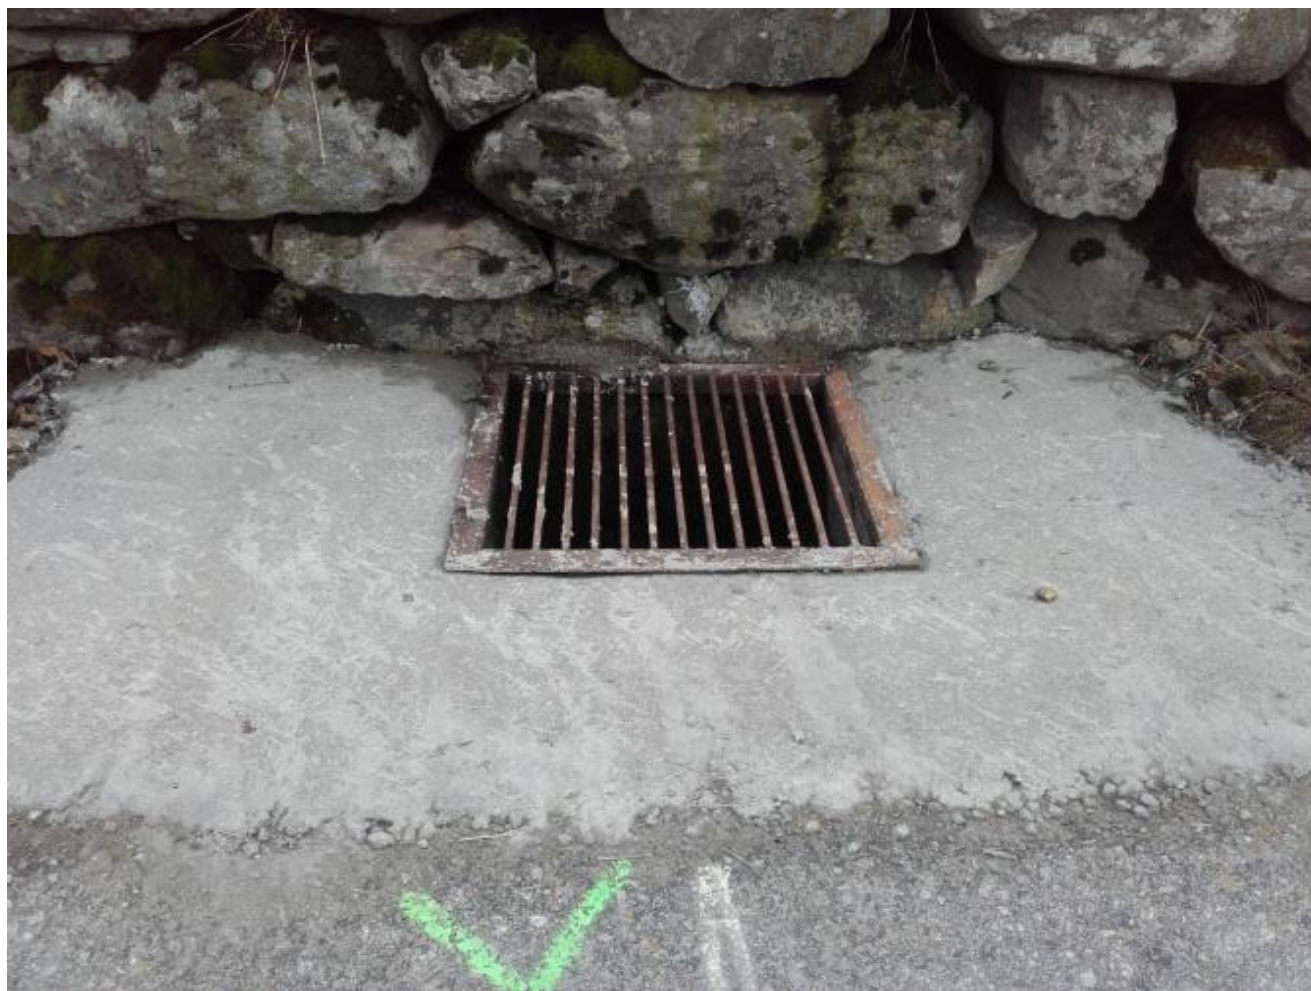
25 kummar er fornya og oppgraderte på Kjærlandssido.

Arbeidet med oppgradering av vegkummane vert slutført i denne veka. Berre noko finpussing og borkøyring av overskotsmassar stå att. Med dette er det reinska, justert og støypt rundt tilsaman 25 kummar frå Uskedal bru til Haugland. Entreprenør Hauge Forskaling har utført jobben på oppdrag frå Kvinnherad kommune.

Arbeidskoordinator Øyvind Hardeland er godt nøgd med arbeidet som er gjort på Kjærlandssido. Kummane er med dette sikra og godt synlege. Mange kummar er løfta og skråstillt. Vatnet renn inn i kummen og ikkje forbi og ut på vegen. Kummane er synlege ved inspeksjon ved at ikkje lauv og massar dekkar til og tettar nedløpet.

Viktig er det også at det er støypt rundt kummane. Det, som ofte var opne hol og dermed ein fare for gåande og syklande i myrke, er no ei tett flate. Kummane er dermed sikra mot ulukker. Det er forskalt og støypt ein forstøtningsmur, som ein bakvegg, der det er bratt nedløp og mykje vatn.

Alle kumlokka er no tilpassa dimensjonen på kummen. Dermed ligg det rister som er faste og ikkje lause, slik det var nokre døme på før. Kommunen har utført denne same fornyinga på vegkummane i Omvikdalen, i Sandvikjo og over Hjelmeland. Resultatet etter denne oppgraderinga har hatt god effekt.

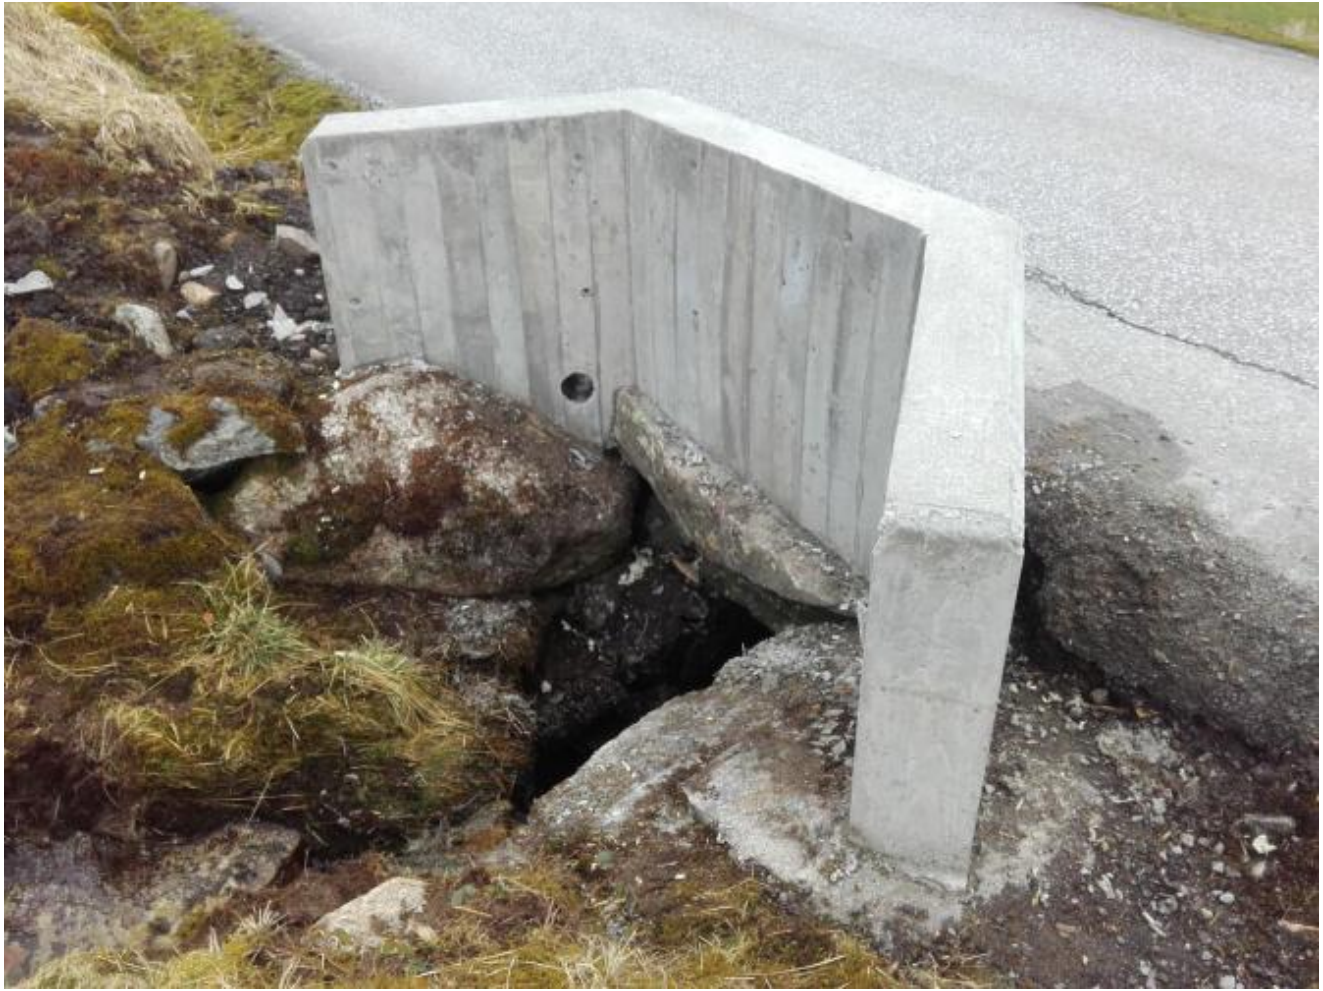
Nokre nedløp er forsterka og sikra med ein forstøtningsmur i bakkant.
