Mellom 15 og 20 liter pr. sekund rann ut i vegkanten i dag tidleg.

Det er brot på den gamle vassledningen ved Fitjanaustet på Nedre Fet. Vassledningen forsyner abonnentane på nedsida av Fylkesvegen frå elvosen til og med Eikelandet Brygge, tilsaman 10 brukarar. Skaden er rekna å vera utbetra i løpet av dagen.

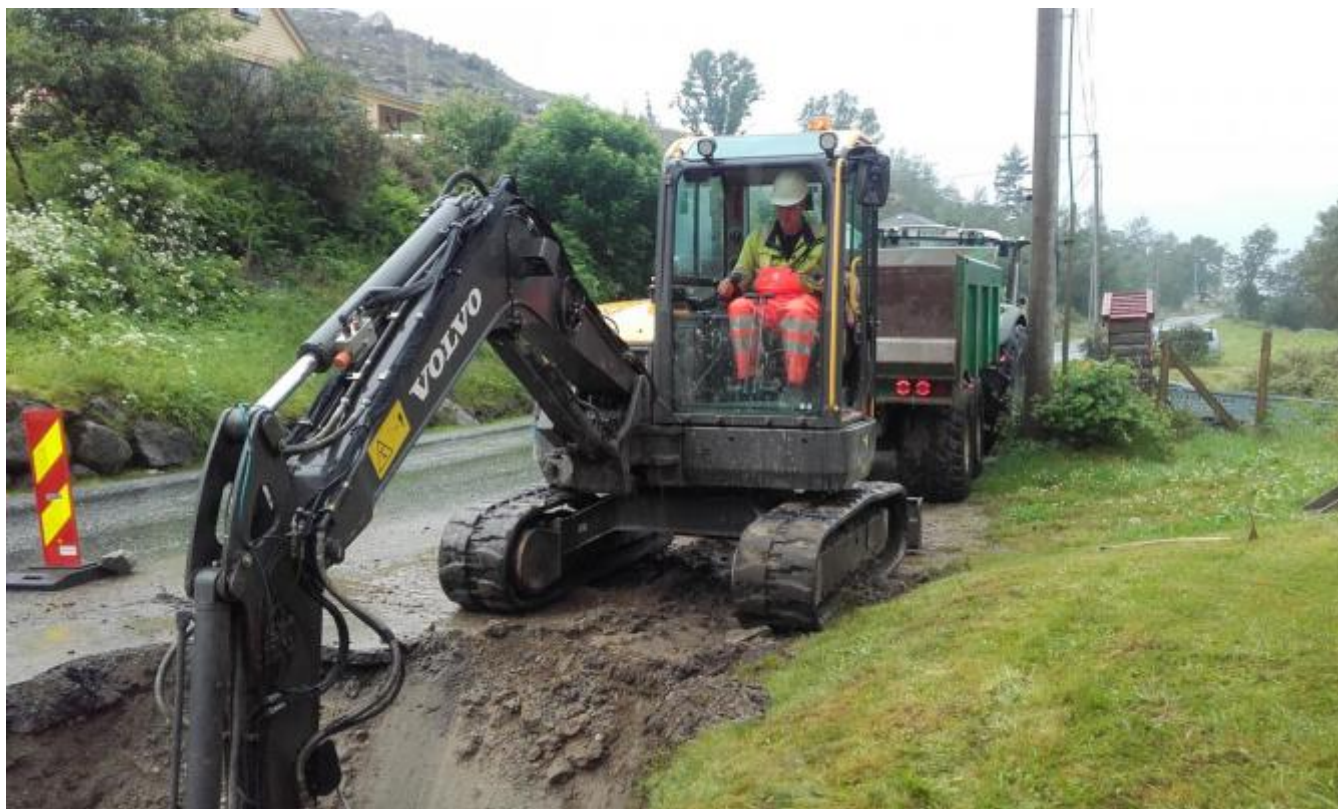
Vassbrotet vart registrert tidleg i dag. Mellom 15 og 20 liter pr. sekund kom opp i vegkanten og rann ut i elva mellom to naust. Musland Maskin kom straks på plassen og lokaliserte brotet nokre meter inn i vegbanen. No vert det grave og skøytt inn ny ledning på 1 til 2 meters lengde.

Musland Maskin var kjøpt på plassen og starta graving og lokalisering.

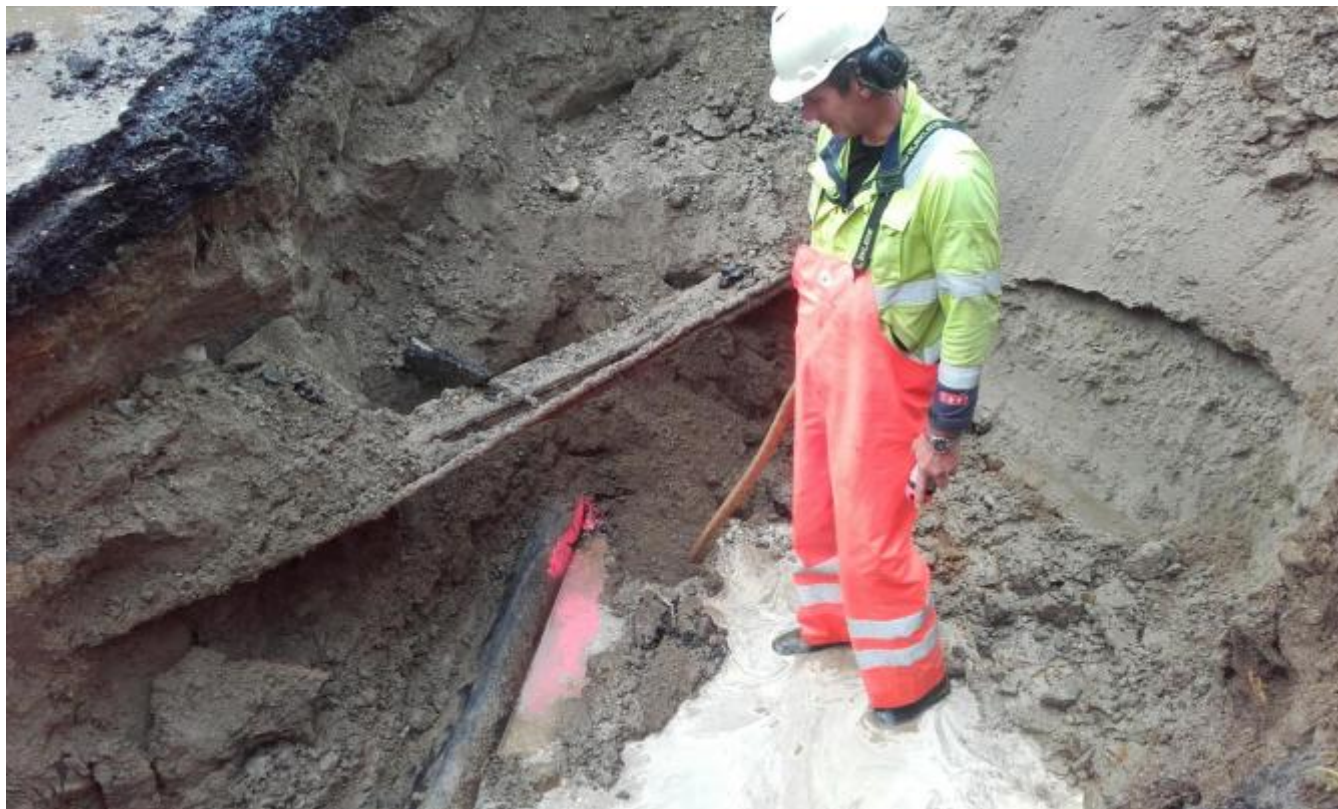
Det er montert ein kumme i vegkanten der vasskaden er i dag. Kummen er mellom anna laga for kunna foreta utspyling frå den gamle vassledningen frå 1950 talet. Telekablær på skadeplassen gjer at ein må gå forsiktig fram.

Johannes Kaldestad Feet har lokalisert vassbrotet. I overkant ligg det telekablær.
