Musland Maskin var i denne veka i arbeid med å utbetra tett kistegrøft ved Fitjanaustet.

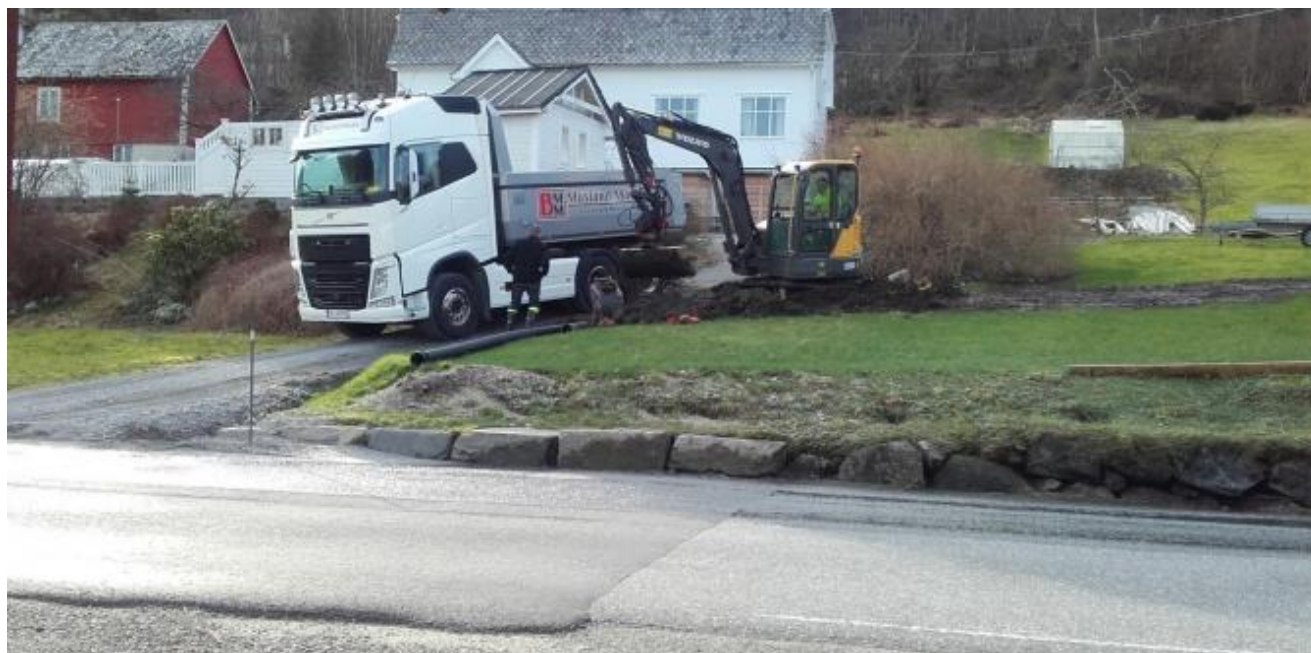
Ved vasslekkasje og pågåande arbeid frå Uskedal Vassverk med ny ledning og kumme kom det fram at ei gamal kistegrøft var defekt. I denne veka var Musland Maskin på plassen, grov opp, la ny 16 cm dreinsrøyr og singel og fekk vatnet kopla til røyr under vegen og ut i elvosen.
